UHE BAIXO IGUAÇU

QUARTO RELATÓRIO DE CONSOLIDAÇÃO DO PROGRAMA DE MONITORAMENTO HIDROSEDIMENTOLÓGICO

PERÍODO: 2014 a 2024

**CONSTRUSERV SERVIÇOS GERAIS LTDA
GCS-PMHS-004-01**

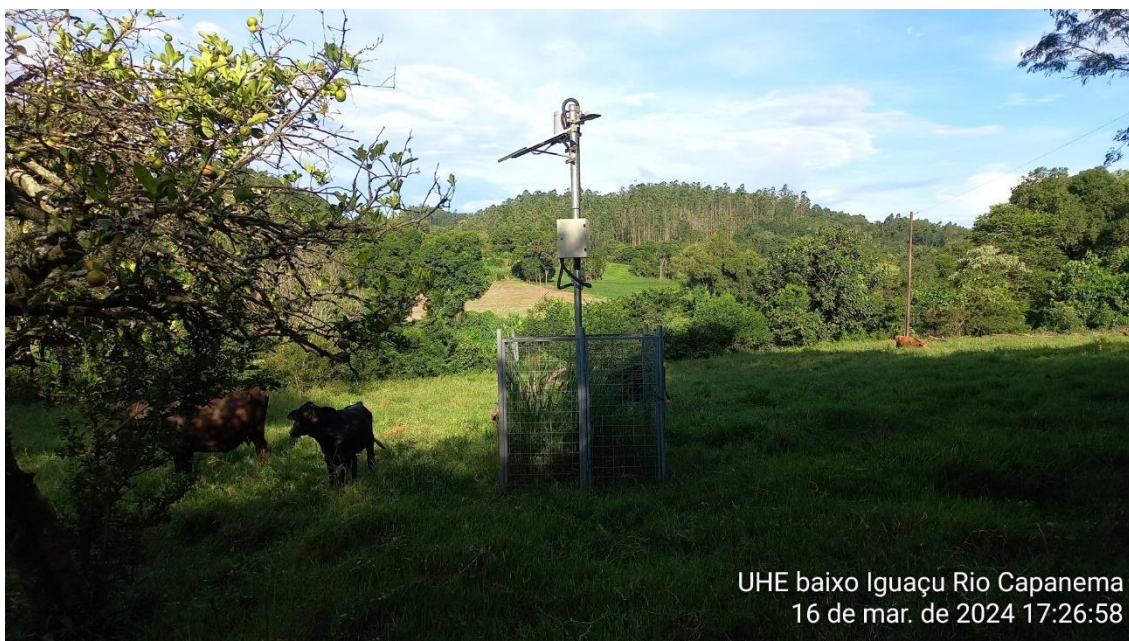
Figura 23 – Estação Telemétrica UHE Baixo Iguaçu Rio Capanema (Montante I)

A estação é composta por 07 (sete) lances de régua de escalas em madeira, graduadas em centímetros, numa amplitude de 10 (dez) metros, sendo os lances de 2/3, 3/4, 4/5, 5/6, 6/7, 7/8 e 8/9 m. Foram construídos 02 (dois) RN's: RN-1 = 14.600 e RN-2 = 2.711, sendo o mesmo construído em marco de concreto junto ao solo, conforme caracterizado nas Figuras 24 a seguir.

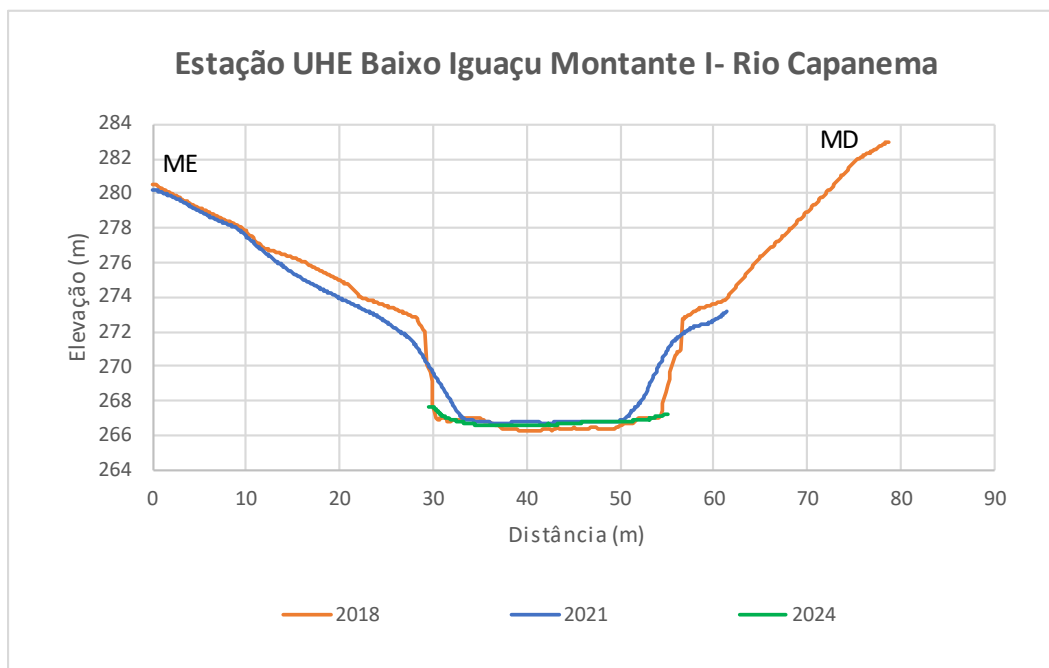
Figura 25 – Seção transversal estação UHE Baixo Iguaçu rio Capanema (Montante I); Levantamentos de 2018, 2021 e 2024

A análise do perfil levantado em 2024 diverge morfológicamente dos perfis anteriores, devido à divergência do local da seção medida em 270 metros, conforme a Figura 26, devido a realocação. No entanto, por ter sido realizado o levantamento num período seco, nota-se que o talvegue (área central), apresenta certa similaridade.

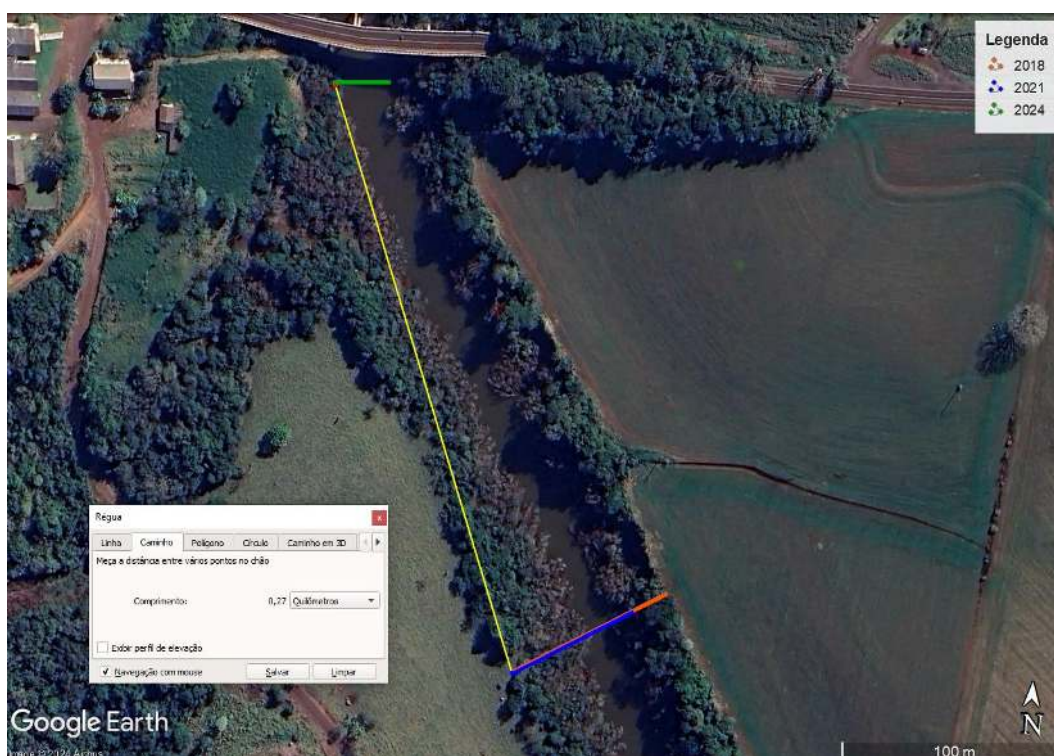
Figura 26 – Divergência do local de medição (Montante I).

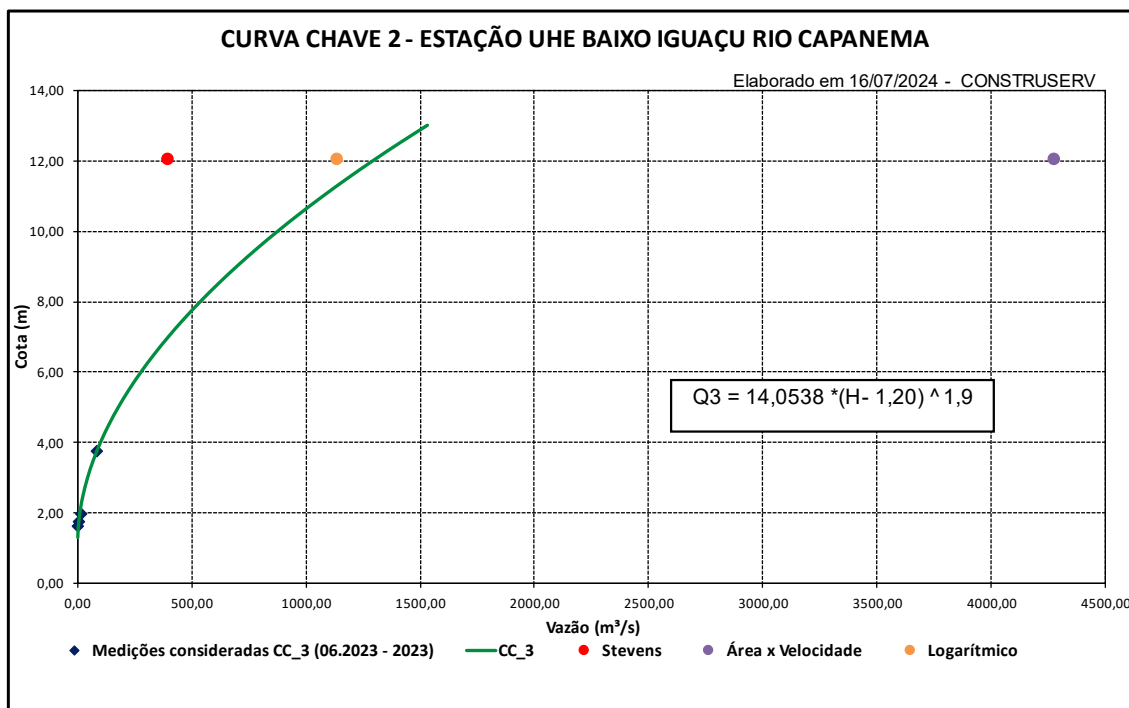
Figura 27 – Medições consideradas e desconsideradas na análise de curva-chave UHE Baixo Iguaçu Rio Capanema (Montante I)

Após a realocação em 10/06/2023, foram realizadas 4 medições de vazão na nova seção e a Figura 27 apresenta a respectiva curva chave contendo os dados considerados e os desconsiderados no ajuste desta curva válida. O resumo de medições completo contendo os dados antes e após a realocação se encontra no Anexos.

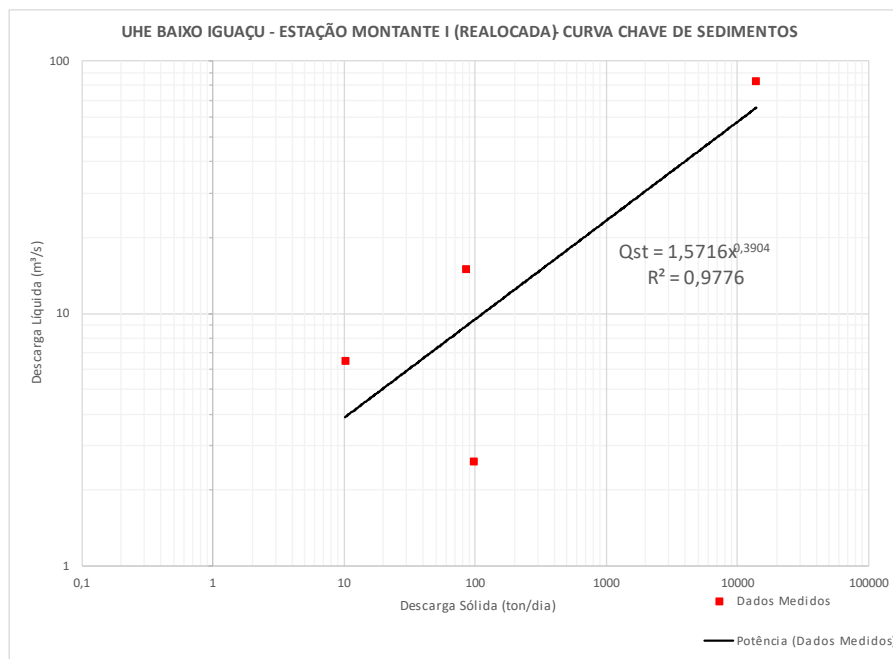
Figura 28 – Medições consideradas na análise de curva-chave sedimento total UHE Baixo Iguaçu Rio Capanema (Montante I)

Observou-se que certos pontos direcionavam a curva de forma que a equação superestimasse a descarga sólida calculada. Assim, para que a CCS fornecesse valores mais condizentes com as medições foram desconsideradas quatro medições da curva e assim o valor do “r” ficou fixado em 0,9776, demonstrando uma boa relação entre as variáveis.

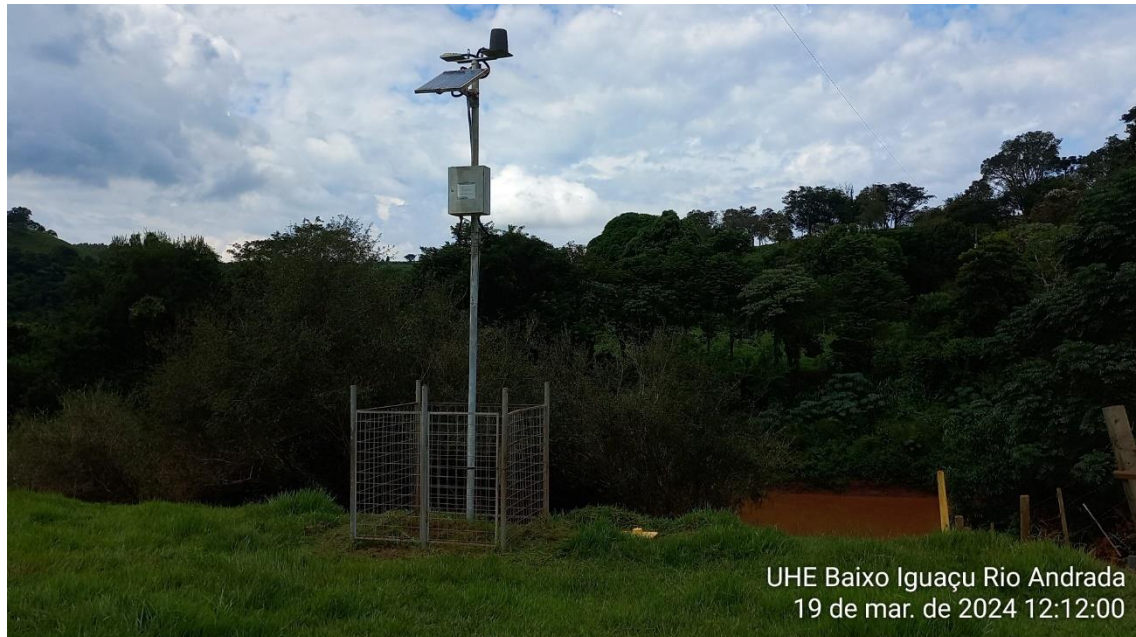
Figura 29 – Estação Telemétrica UHE Baixo Iguaçu Rio Andrada (Montante II)

de 1/3, 3/4 e 4/6 m. Foram construídos 02 (dois) RN's: RN-1 = 7.578 e RN-2 = 9.778, sendo o mesmo construído em marco de concreto junto ao solo (Figura 29).

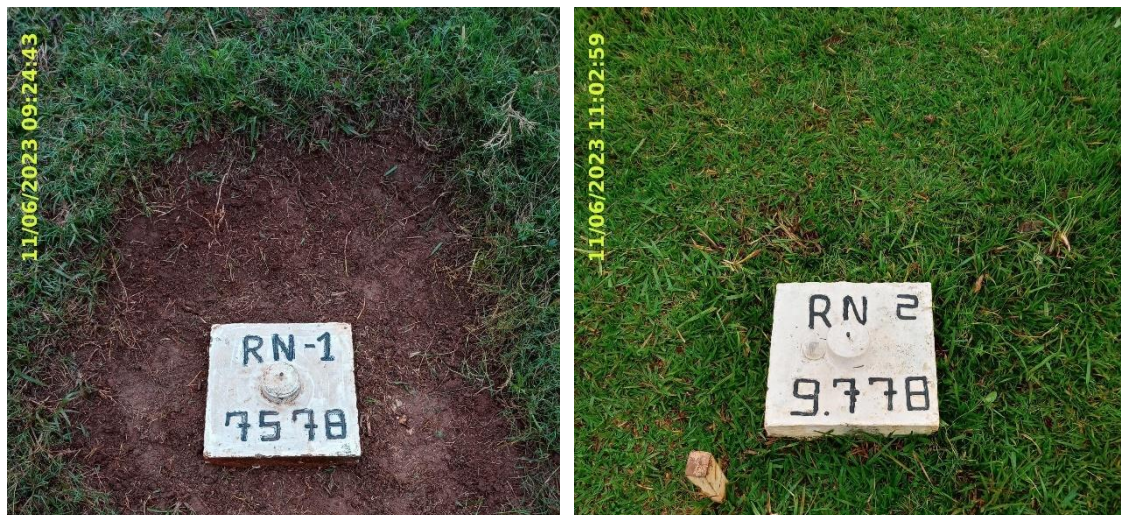
Figura 30 – RN1 e RN2 da UHE Baixo Iguaçu Rio Andrada – Montante II

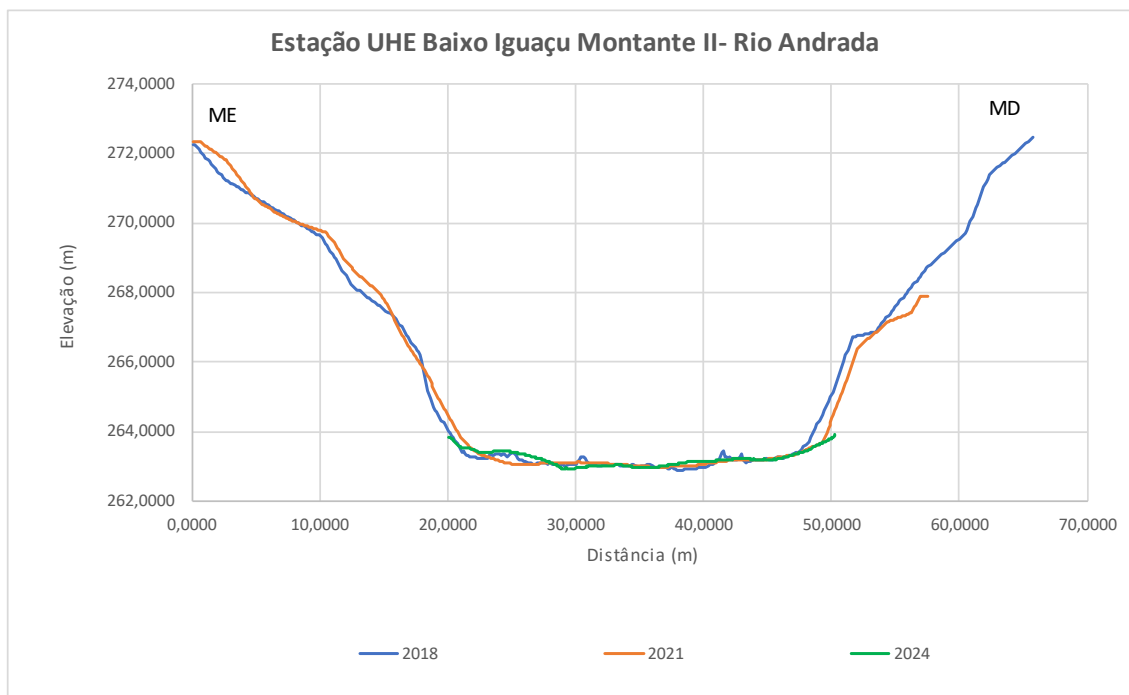
Figura 31 – Seção transversal estação UHE Baixo Iguaçu rio Andrade (Montante II); Levantamentos de 2018, 2021 e 2024

Os levantamentos topobatimétricos desta seção foi realizado relativamente alinhado sobre mesmo eixo de 2018 e 2021, e levemente deslocado em 2024 (Figura 32) o que viabiliza a análise comparativa e a torna mais conclusiva diante da correlação dos dados. É possível observar que o leito do rio Andrada sofreu variações pouco significantes e manteve-se praticamente estável quanto aos processos morfológicos atuantes, por exemplo o acúmulo de sedimentos e/ou erosões, preservando sua morfologia durante os anos. Contudo, é possível ainda observar algumas divergências neste perfil que podem ser atribuídas ainda ao leve deslocamento em seu eixo durante os levantamentos.

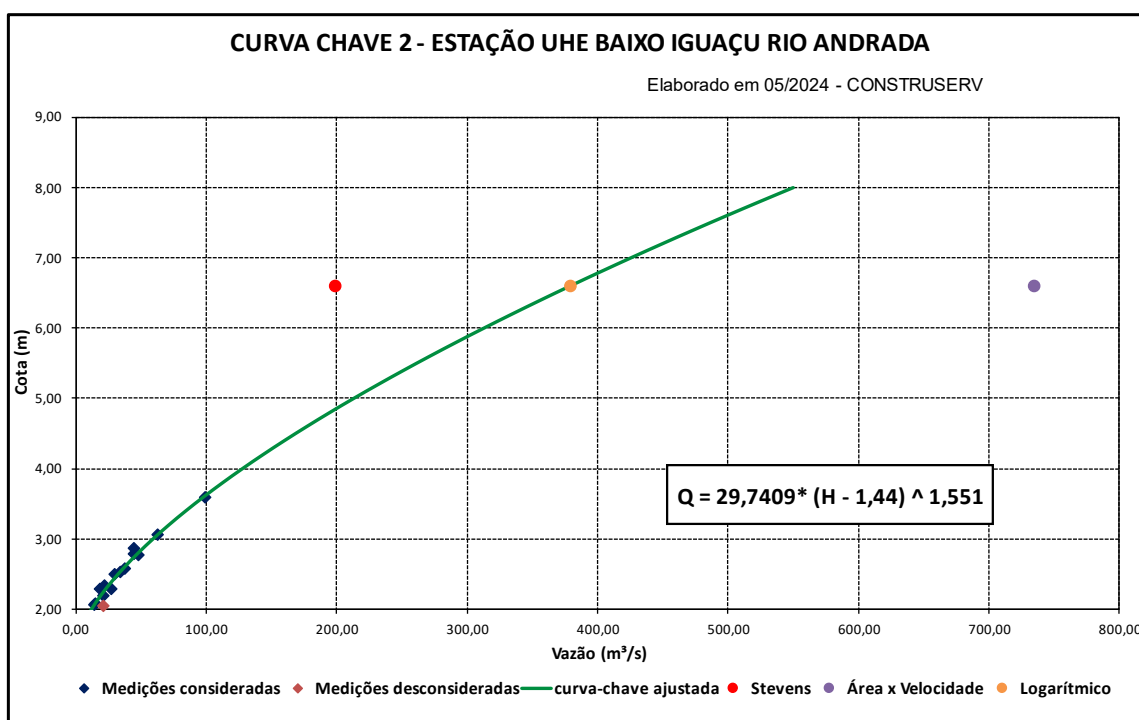
Figura 33 – Medições consideradas e desconsideradas na análise de curva-chave UHE Baixo Iguaçu Rio Andrada (Montante II)

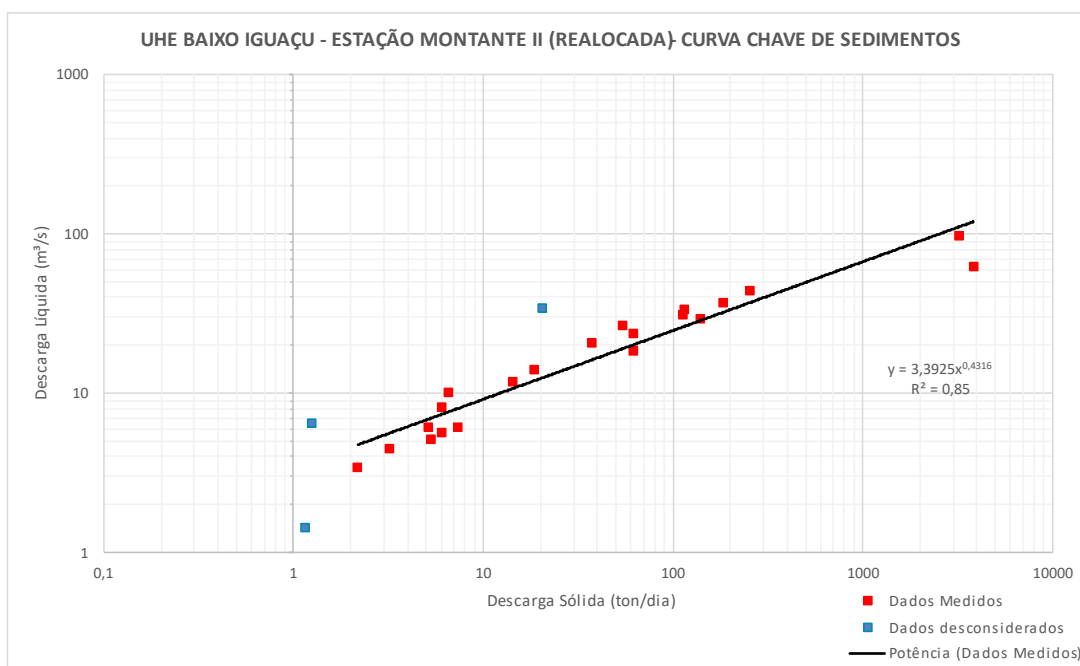
Figura 34 – Medições consideradas e desconsideradas na análise de curva-chave sedimento total UHE Baixo Iguaçu Rio Andrada (Montante II)

Observou-se que certos pontos direcionavam a curva de forma que a equação superestimasse a descarga sólida calculada. Assim, para que a CCS fornecesse valores mais condizentes com as medições, desconsiderou-se três medições da curva (26/07/2018; 04/10/2018 e 24/11/2020) e assim o valor do “r” ficou fixado em 0,85, demonstrando uma ótima relação entre as variáveis.

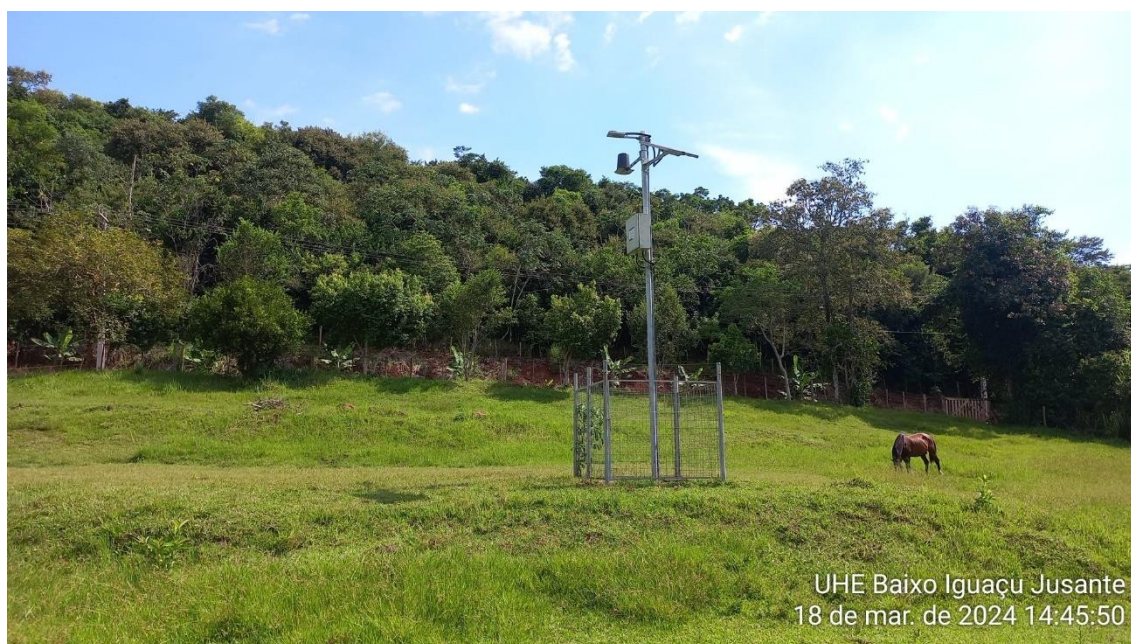
Figura 35 – Estação Telemétrica UHE Baixo Iguaçu Jusante

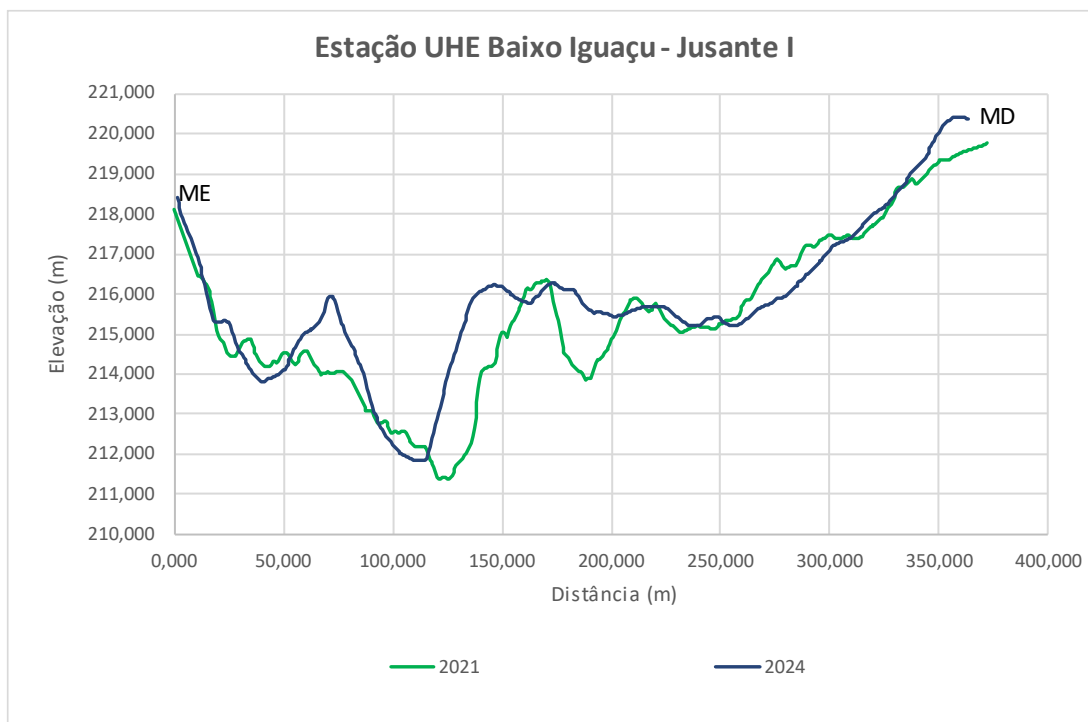
Figura 37 – Seção transversal estação UHE Baixo Iguaçu Jusante; Levantamentos de 2021 e 2024

Os levantamentos batimétrico e topográfico da estação UHE Baixo Iguaçu Jusante foram realizados em conjunto com as campanhas topobatimétricas à jusante da barragem. A Figura 37 apresenta o desenho do perfil transversal da seção de monitoramento da estação UHE Baixo Iguaçu Jusante referente aos anos de 2021 e 2024. Destaca-se que o ponto final da seção ficou deslocado em 64,5 metros; portanto, as discrepâncias entre os perfis são aparentes.

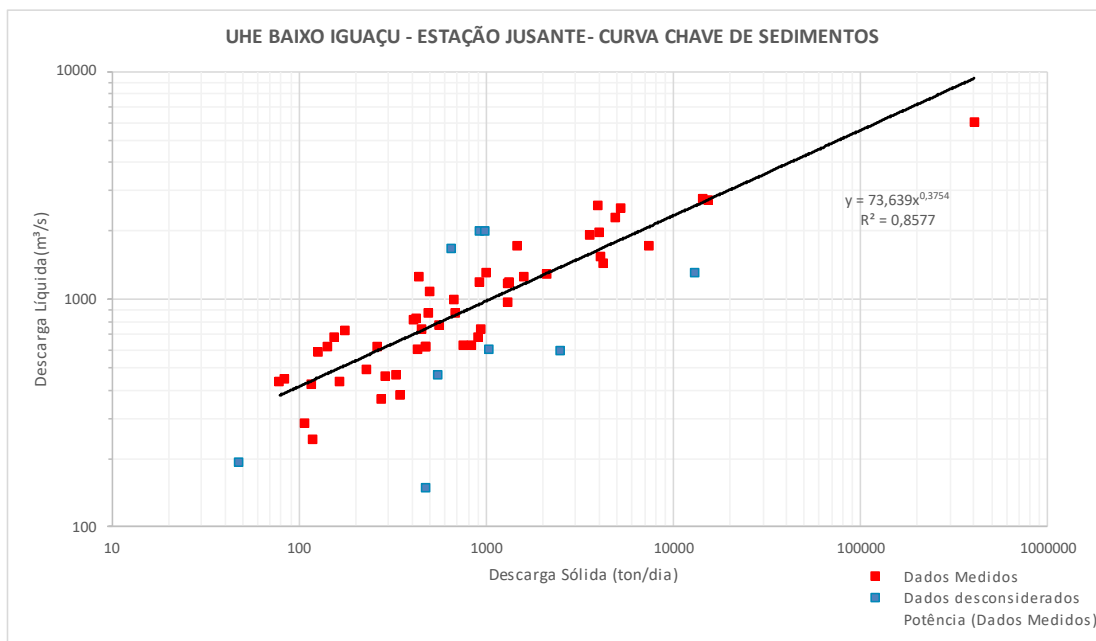
Figura 40 – Medições consideradas e desconsideradas na análise de curva-chave sedimento total UHE Baixo Iguaçu Jusante

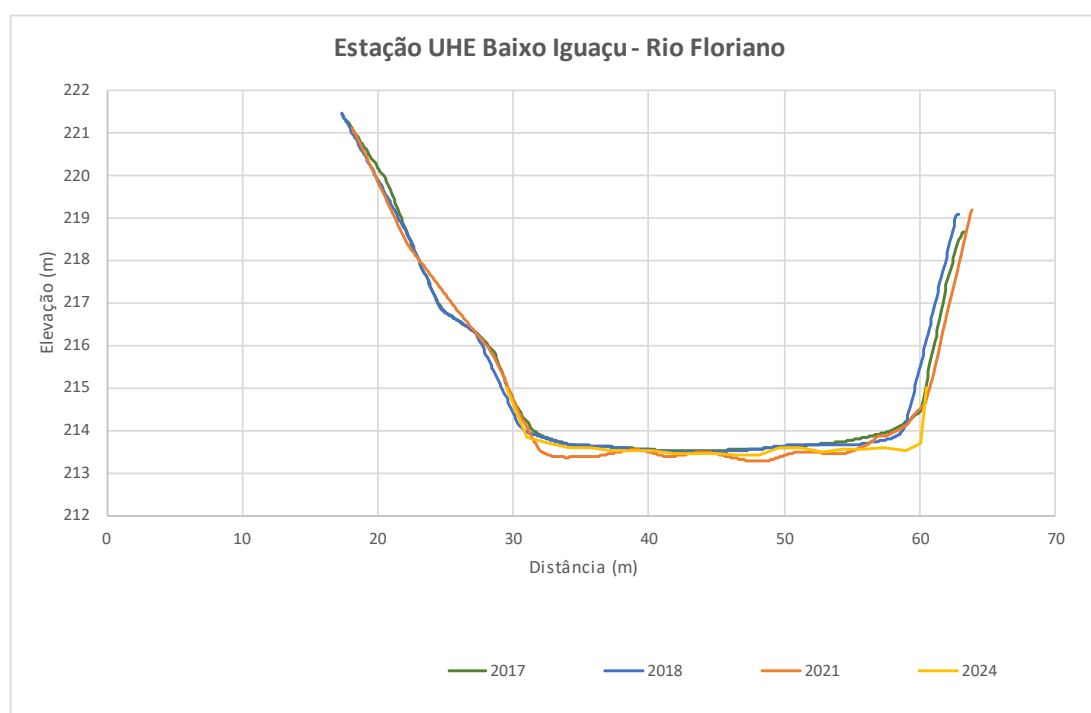
Figura 43 – Seção transversal estação UHE Baixo Iguaçu rio Floriano - Levantamentos de 2017;2018, 2021 e 2024

A Seção Estação Floriano foi levantada em 2017, 2018, 2021 e 2024. A análise morfológica evolutiva constatou que houve apenas alterações em sua morfologia pouco significativas e essa seção apresentou-se estável ao decorrer dos monitoramentos. O levantamento de 2021 foi realizado levemente deslocado a montante, aproximadamente 10 m a jusante do eixo levantado em 2017 e 2018, além disso, o perfil de 2024 foi levantado em uma perpendicular de aproximadamente 3 metros, mas tais fatos não interferiram nas análises realizadas (Figura 44).

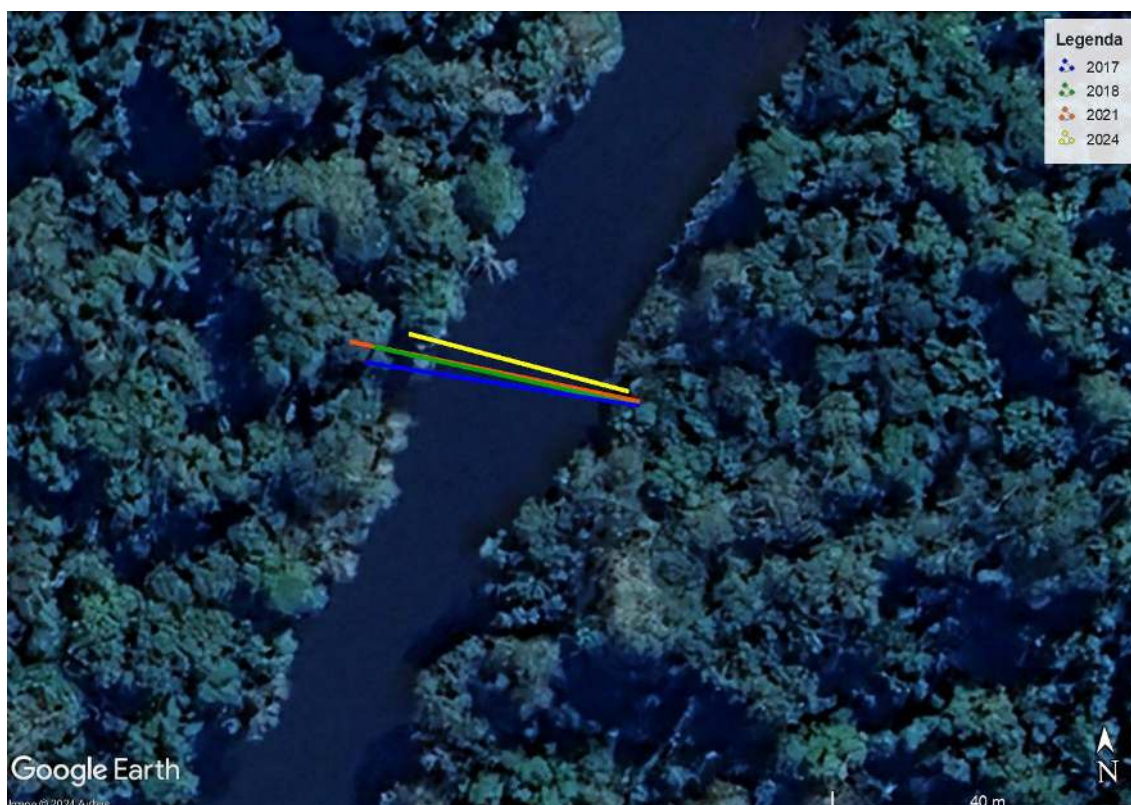
Figura 44 – Localização dos perfis levantados para a Seção Estação Floriano

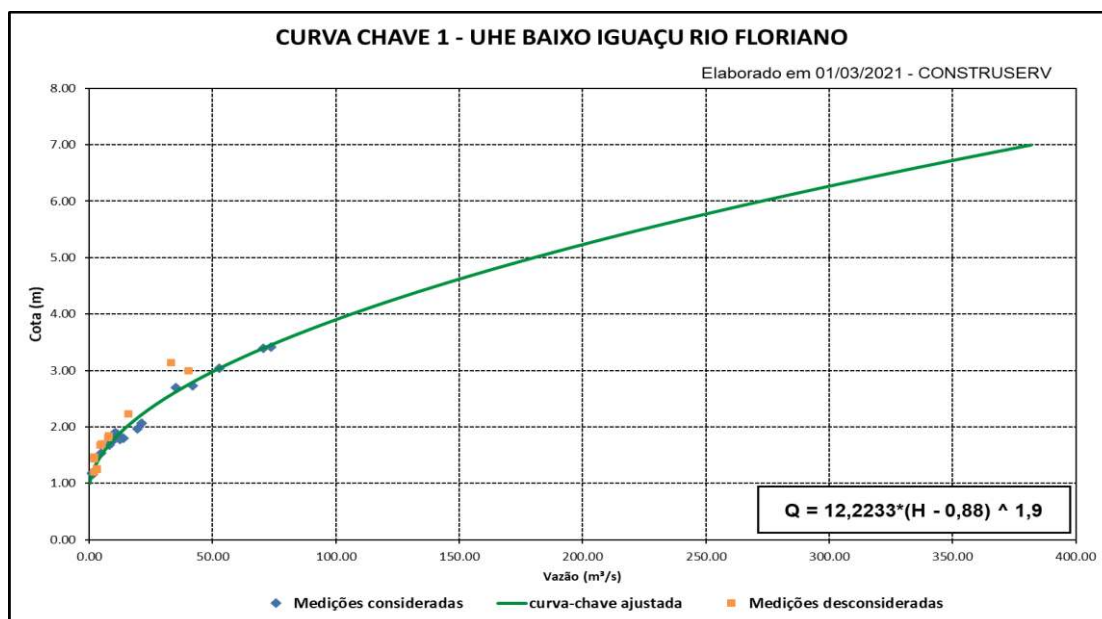
Figura 45 – Medições consideradas e desconsideradas na análise de curva-chave UHE Baixo Iguaçu Rio Floriano

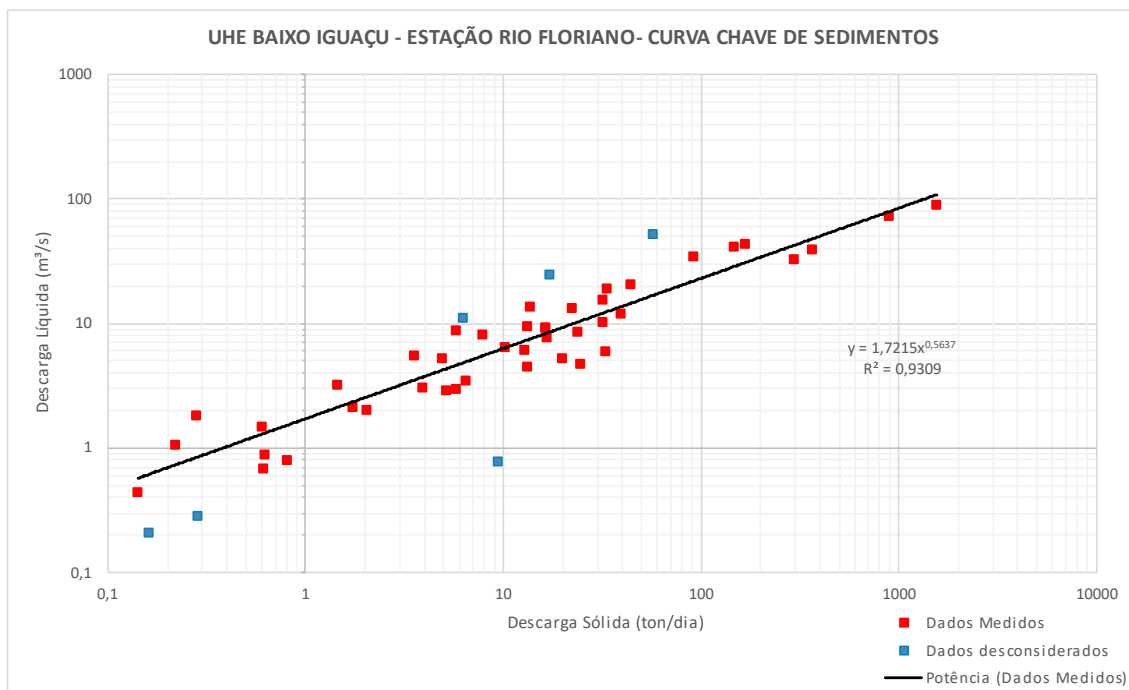
Figura 47 – Medições consideradas e desconsideradas na análise de curva-chave sedimento total UHE Baixo Iguaçu Rio Floriano

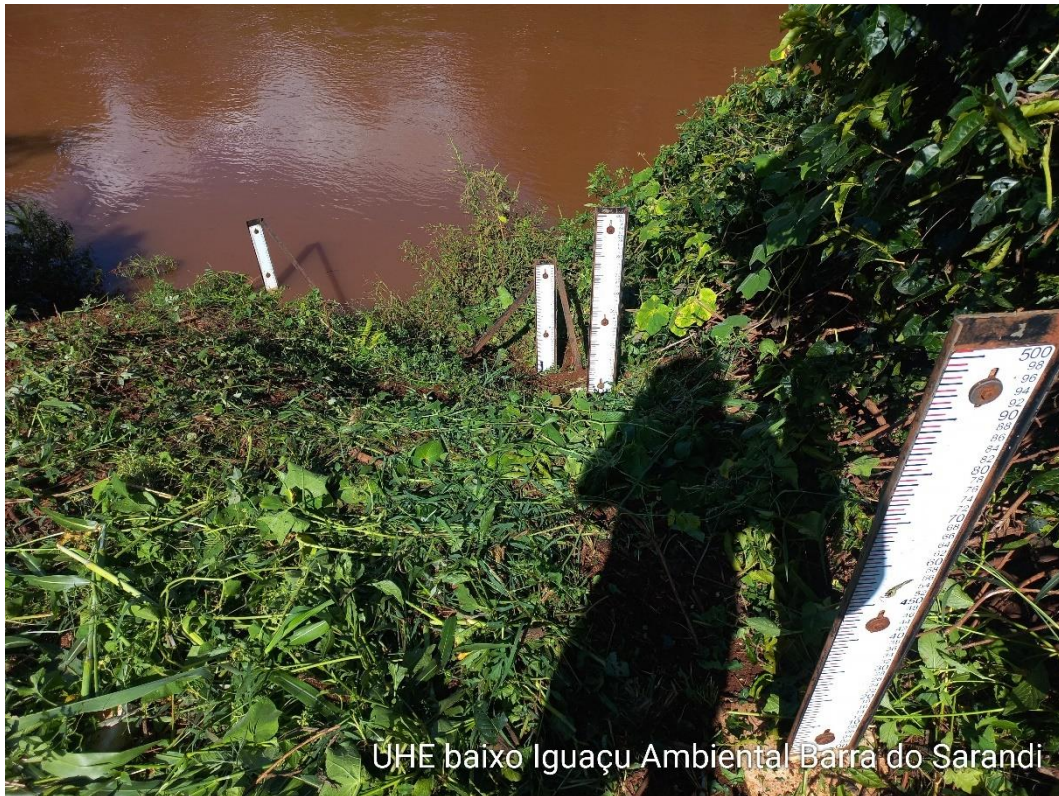
Figura 48 – Seção de réguas e os RN2 e RN3 da UHE Baixo Iguaçu Barra do Sarandi

A estação é composta por 06 (seis) lances de régua de escalas em ferro, graduadas em centímetros, esmaltadas à fogo, numa amplitude de 07 (sete) metros, sendo os lances de 0/2, 2/3, 3/4, 4/5, 5/6, 6/7 m. Foram construídos 02 (dois) RN’s, sendo os mesmos construídos em marco de concreto junto ao solo (Figura 48).

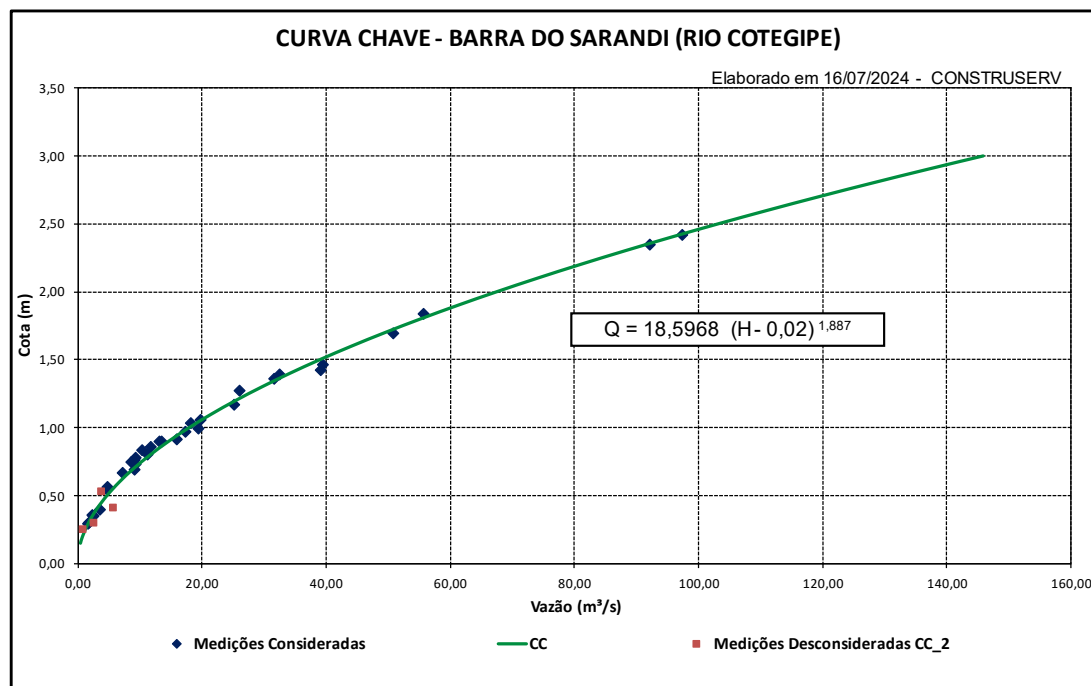
Figura 50 – Medições consideradas e desconsideradas na análise de curva-chave UHE Baixo Iguaçu Barra do Sarandi

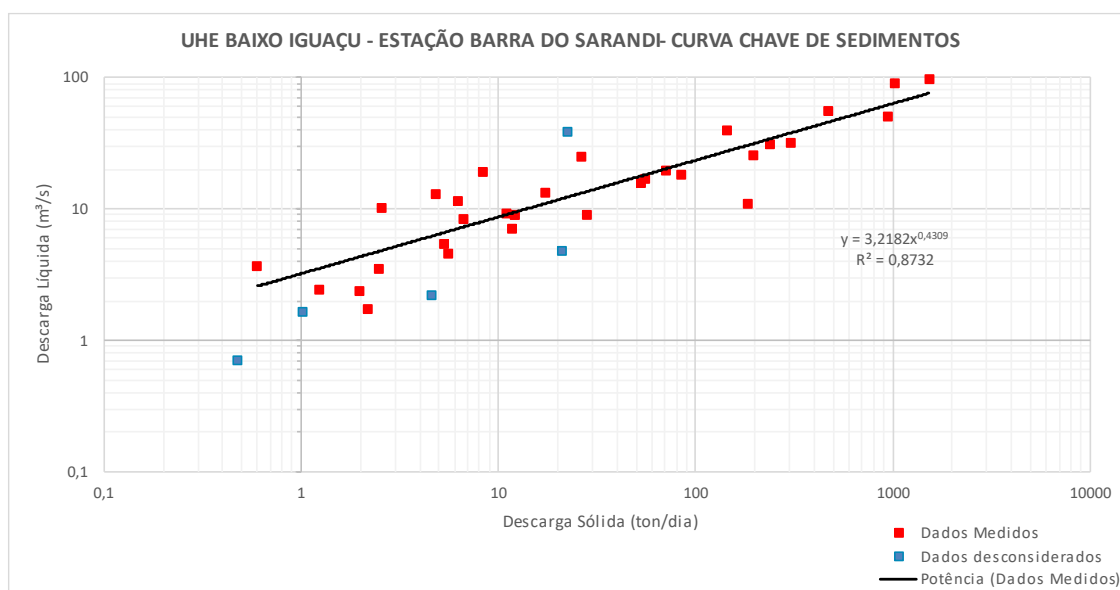
Figura 51 – Medições consideradas e desconsideradas na análise de curva-chave sedimento total UHE Baixo Iguaçu Barra do Sarandi

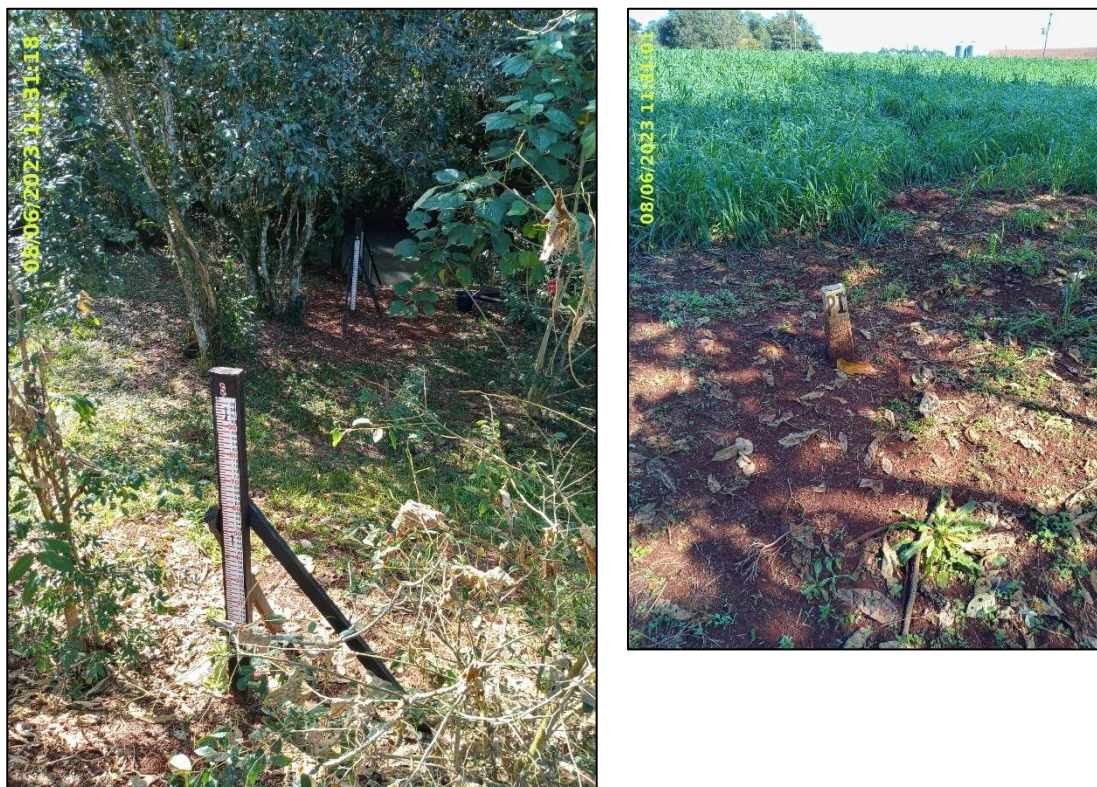
Figura 52 – Seção de régua UHE Baixo Iguaçu Rio Monteiro e RN 03 (PI)

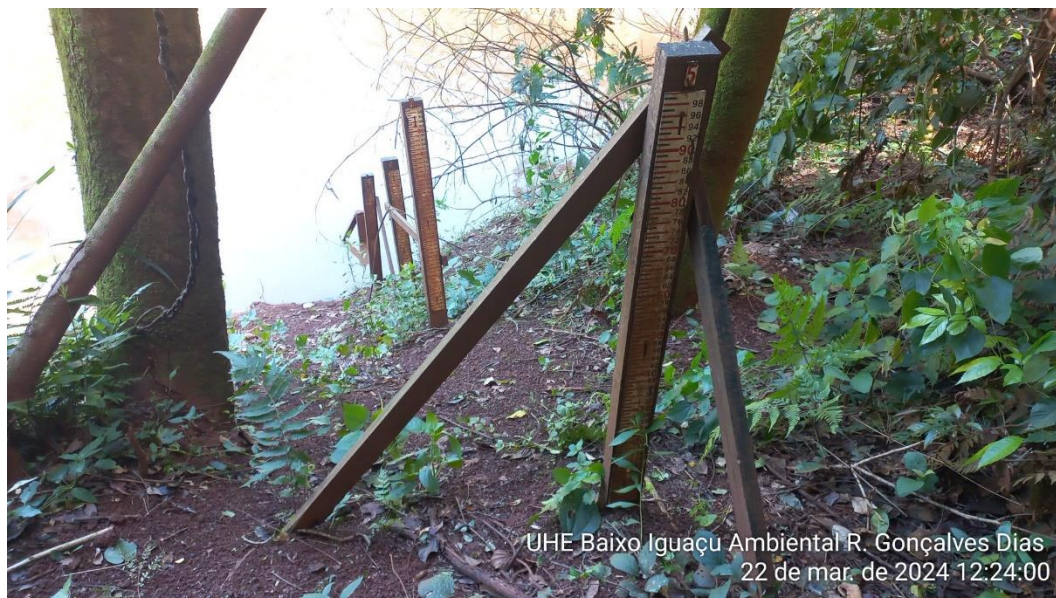
Figura 57 – Seção de réguas UHE Baixo Iguaçu Rio Gonçalves Dias

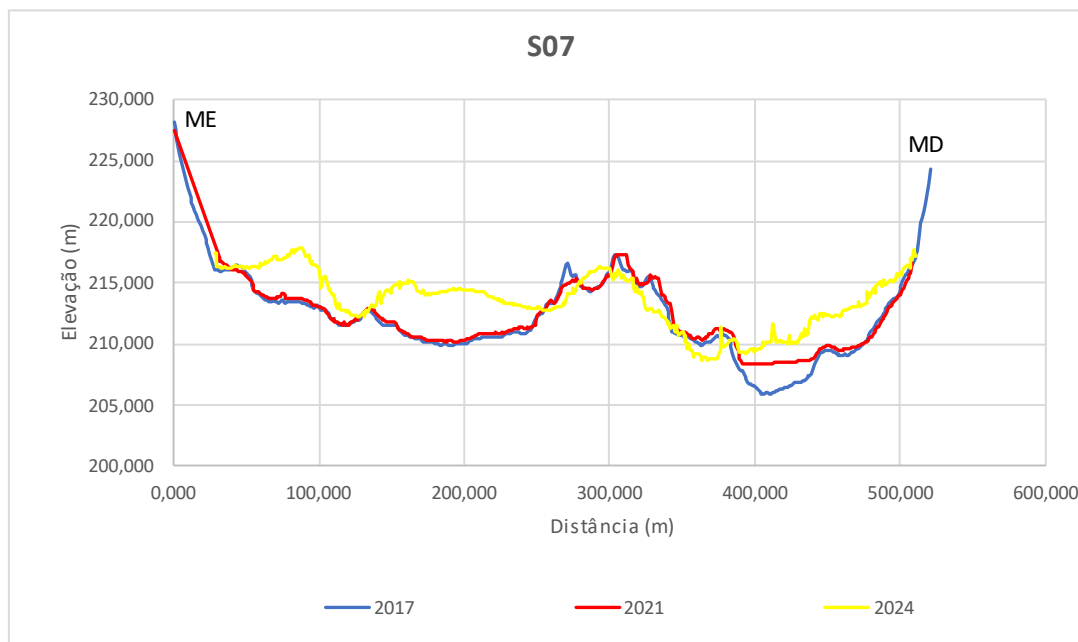
Figura 103 – Seção transversal 07 (Levantamentos de 2017, 2021 e 2024)
